Bell Food Group setzt auf Motoren von Momentum

2.500 Schweinedärme täglich: Der Schweineschlachtbetrieb der Bell Food Group in Basel hat mit den Synchron-Trommelmotoren von Momentum den Wartungsaufwand des Darmförderbands reduziert.

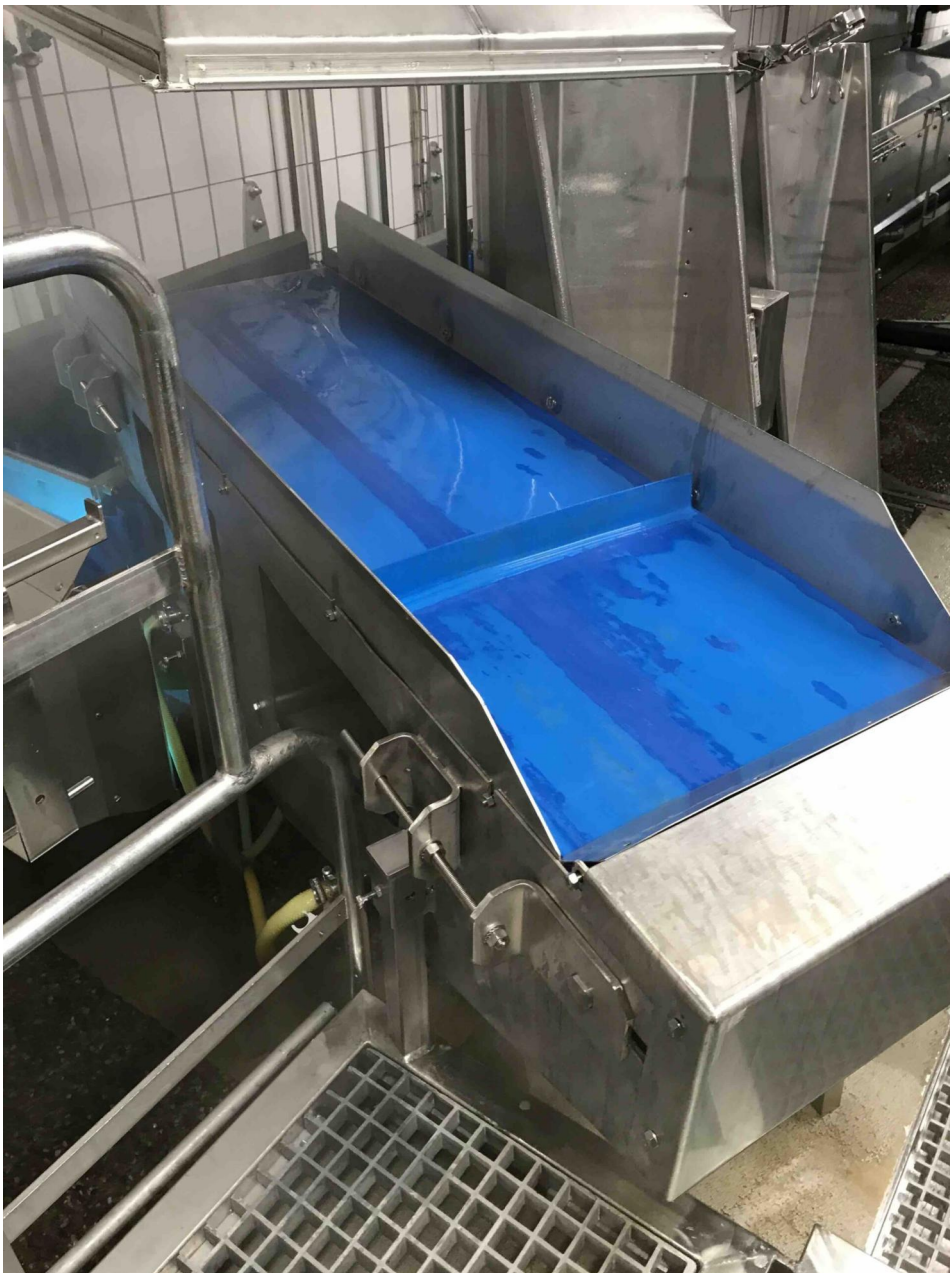
Das Darmförderband wird bei Bell während des gesamten Betriebs kontinuierlich mit 65°C gereinigt, was eine extreme Belastung des Trommelmotors darstellt (© Momentum)

Eine wichtige Anforderung an das Darmförderband ist, immer exakt parallel zum Hängeförderer und dem darunter laufenden sogenannten Sigelförderband zu laufen, das zum Abtransport von Luft- und Speiseröhre sowie allen weiteren minderwertigen Innereien (dem Sigel) genutzt wird. Der parallele Lauf ist immens wichtig, damit die amtlichen Tierärzte oder Fachassistenten auch immer schnell und exakt die vereinzelt Schweinshälften mit Darm und sonstigen Innereien in Verbindung bringen können. Dies konnte jedoch nicht immer sichergestellt werden, da das bislang im Einsatz befindliche Darmförderband wegen der konstanten Reinigung immer immens nass ist.

Infolge hatte der Förderer teilweise – und vor allem bei hoher Schlachtgeschwindigkeit mit entsprechend vielen Därmen auf dem Band – eine zu geringe Friktion und damit einen Schlupf,

der mit Aquaplaning vergleichbar ist. In Folge kam es phasenweise zu einem Versatz der Fächer des Darmbands mit dem Hängeförderer und Sigelförderband, was manuelle Eingriffe in den eigentlich fließenden ausgelegten Prozess erforderte und deshalb optimierungsbedürftig war. Zwar füllte man ohnehin nicht jedes Fach des Gurtes. Der Gurt bot also mehr Fächer, als die Schlachtung füllen konnte, was natürlich auch die Zuordnung erleichterte und Fehler auch weiterhin wirkungsvoll vermied. Letztlich war der Versatz aber so störend, dass man handeln wollte, um die Veterinäre bei hohem Durchsatz durch sicheren Parallellauf zu entlasten.

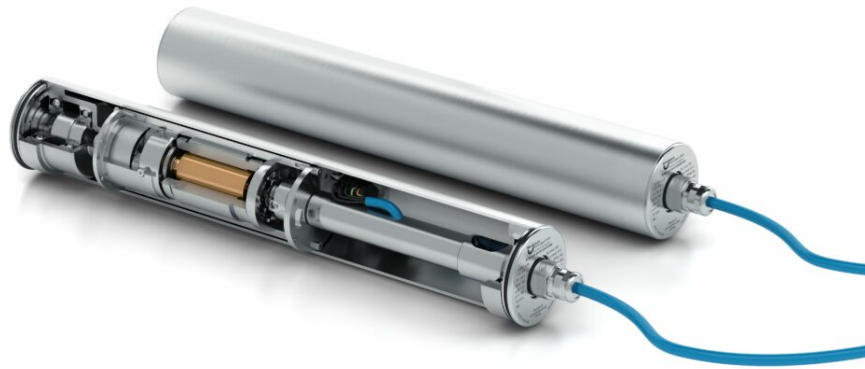
In Edelstahl gefertigte, IP69k geschützte und ölfreie Trommelmotoren werden in der HACCP-konformer Lebensmittelproduktion sehr geschätzt. Die Konstruktionsform dieses All-in-One Antriebs ermöglicht qualitativ hochwertige Hygienic Designs. Alle Bauteile wie Motor und Getriebe verschwinden in der Rolle am Förderbandkopf, die man ohnehin für die Umlenkung des Gurtes oder Kunststoffmodulbandes benötigt. (© beigestellt)

Die Synchron-Trommelmotoren von Momentum überzeugen aber nicht nur durch einen hohen IP-Schutz sondern auch durch ihre durchweg sehr robuste Konstruktion, die sich deutlich vom Wettbewerb unterscheidet. So haben die Motoren eine genormte massive 30 mm Achse die bei weitem stärker ist, als materialsparende Konstruktionen mit 17 mm oder 22 mm Achse.
